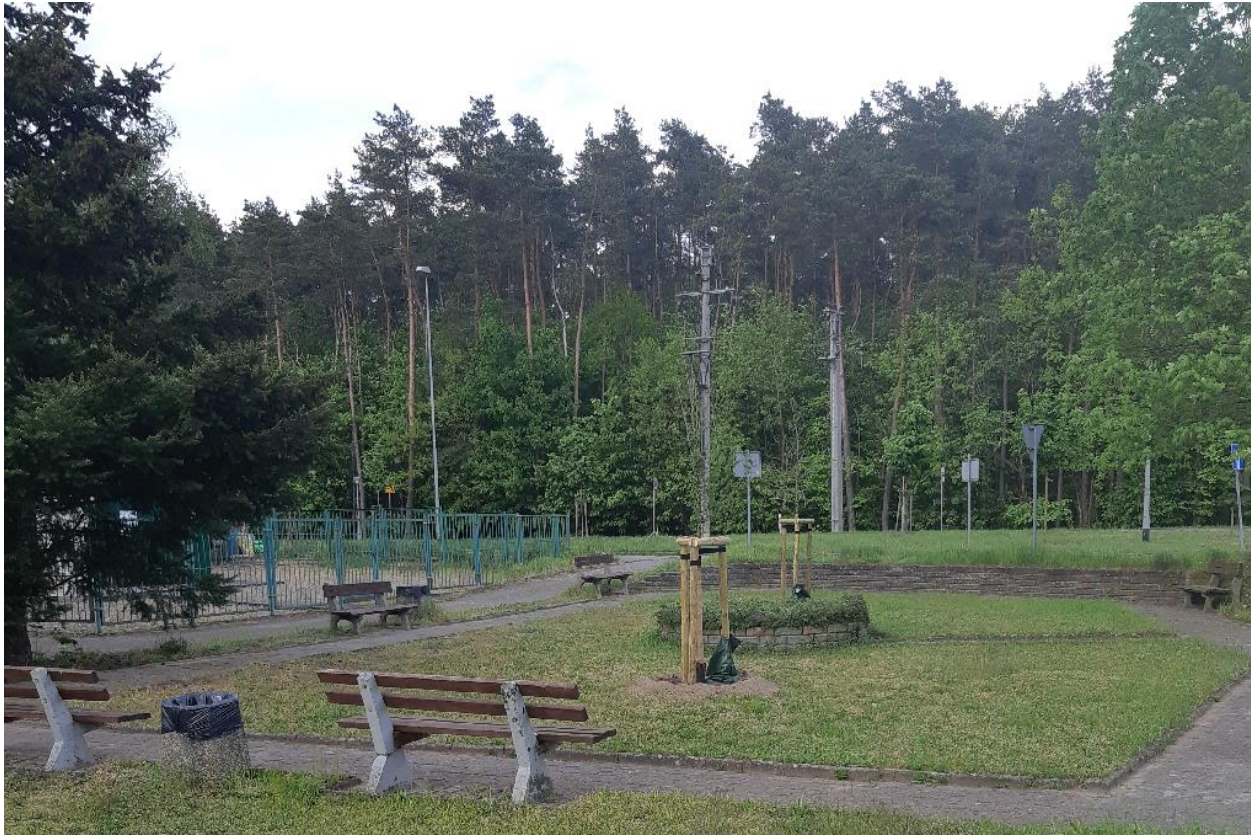
Widok w kierunku Zegadłowicza – brak drzew na obwodzie i zieleni izolującej niskiej od ulicy i wygrodzenia.

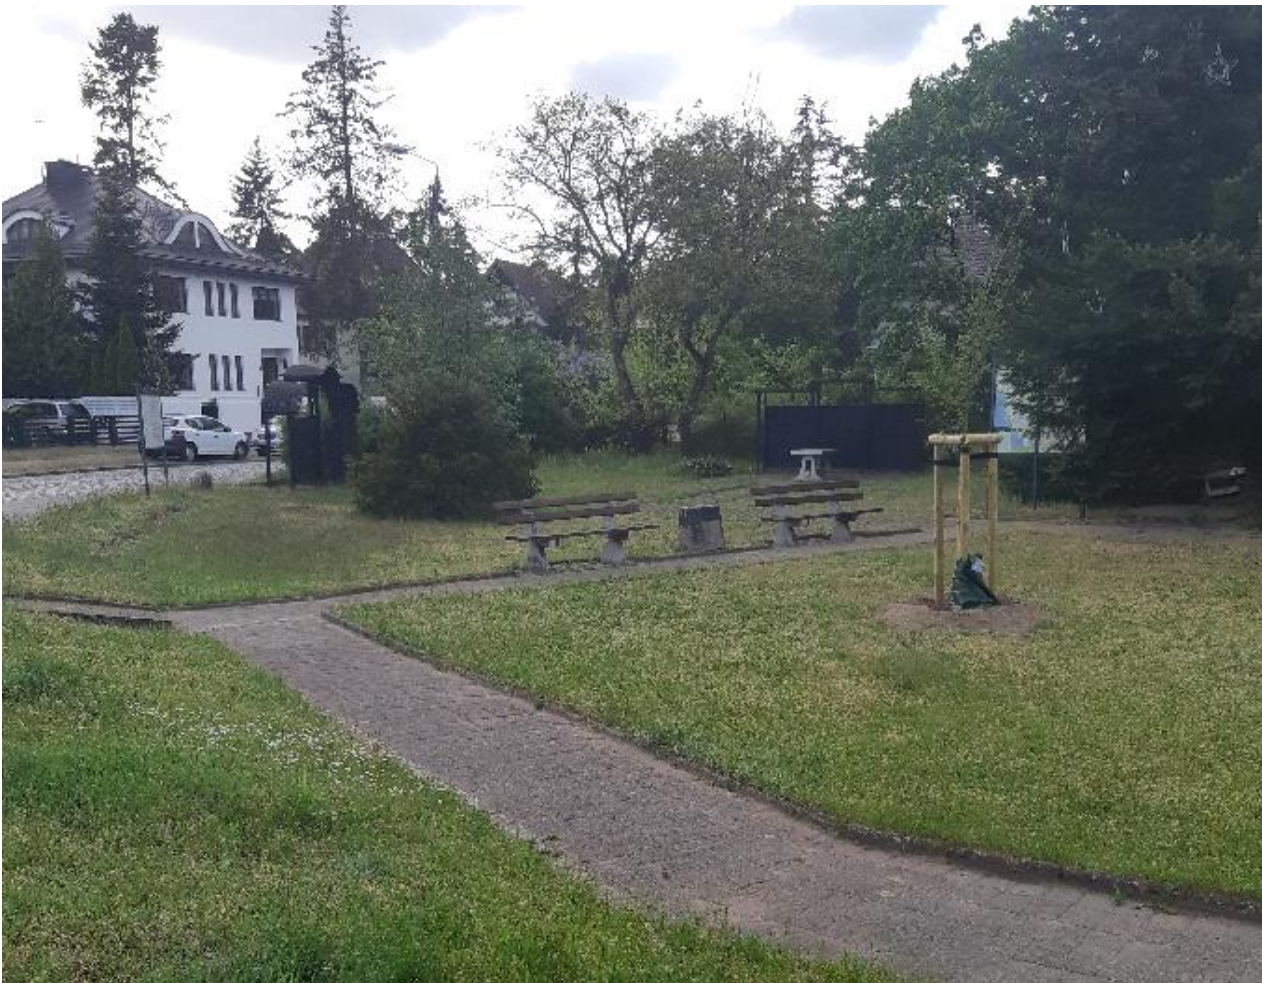
Widok w kierunku Jaworowej – brak wydzielenia drzewami i zielenią niską na obwodzie, stare tablice.

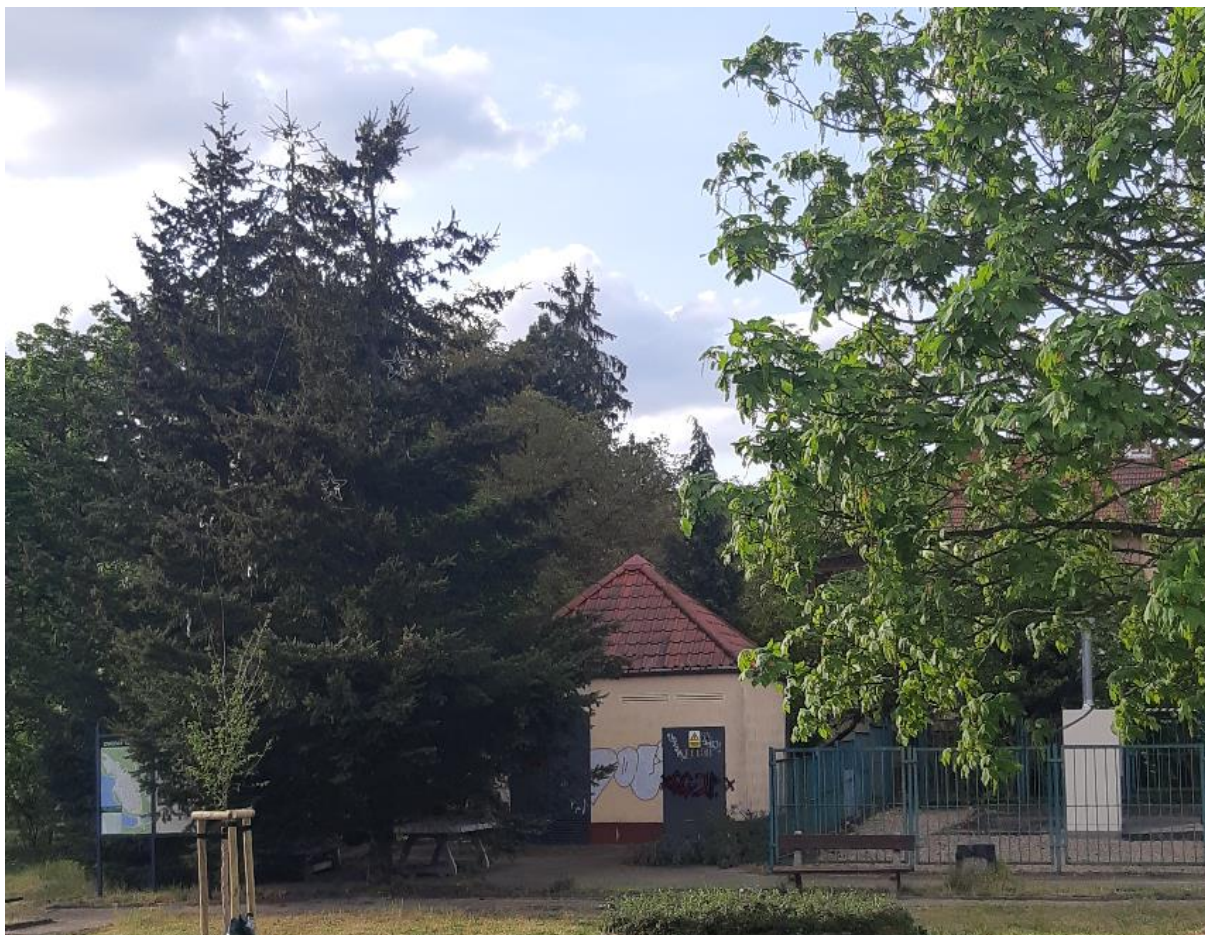
Budynki techniczne – brak zieleni izolującej wygradzenie.

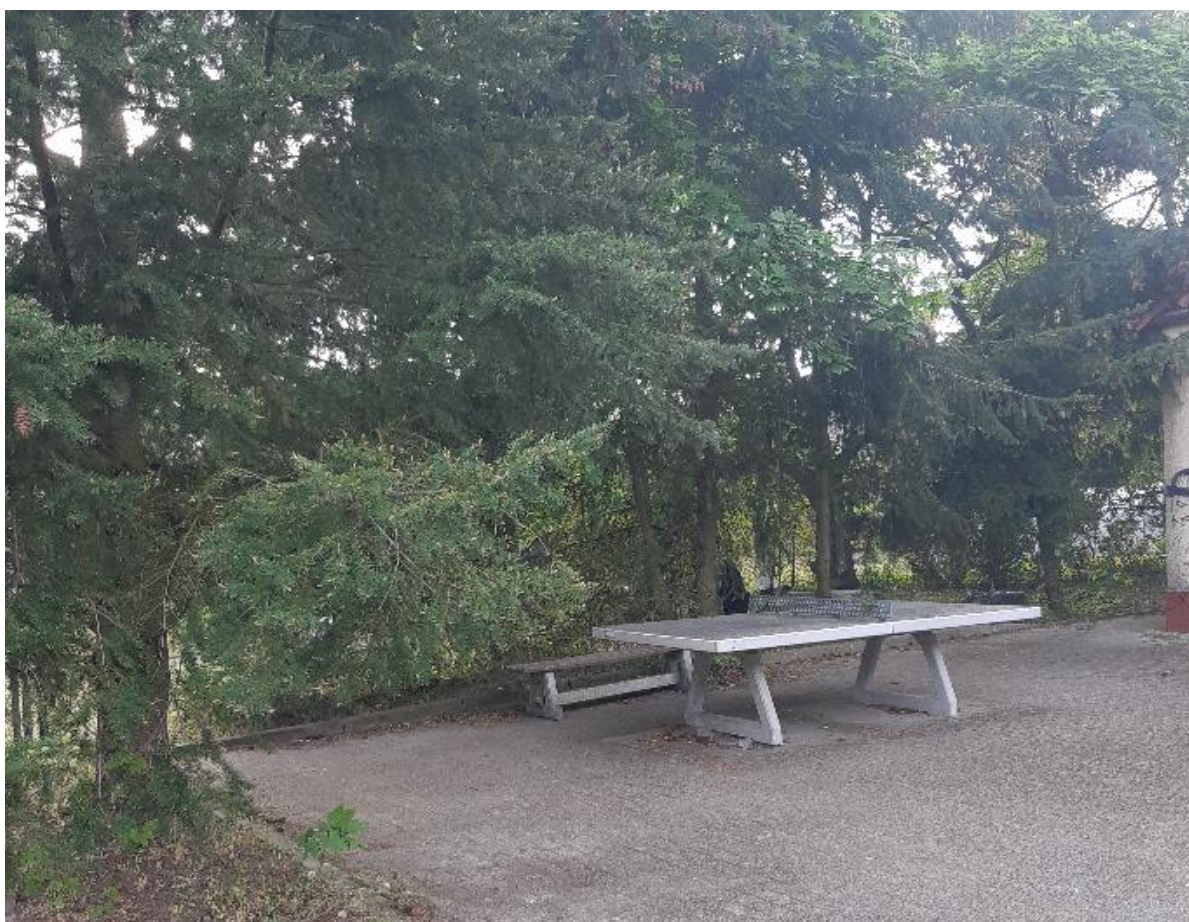
Stół i ławka do remontu.
