CZĘŚĆ OPISOWA

CZĘŚĆ GRAFICZNA

Przedmiotem opracowania jest wykonanie **projektu budowlanego** dla zadania pn. **RENOWACJA PLACU ZABAW DLA DZIECI W PILCHOWIE – UL. MAKOWSKA/ŻYWIECKA W SZCZECINIE.**

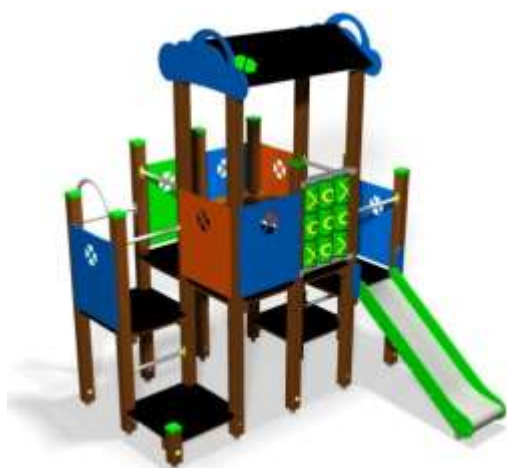
- ZESTAW ZABAWOWY – 1 SZT.

Dane techniczne:

Grupa wiekowa	+3
Wysokość swobodnego upadku:	1,2 m
Wysokość całkowita:	3,15 m
Wymiary urządzenia	2,98x2,52 m
Strefa bezpieczeństwa:	6,35x5,49 m

- Wieża 4-kątna z dachem - 1 szt.
- Wejście schody - 2 szt.
- Rurka strażacka - 1 szt.
- Tablica kółko i krzyżyk - 1 szt.
- Zjeżdżalnia plastikowa prosta - 1 szt.

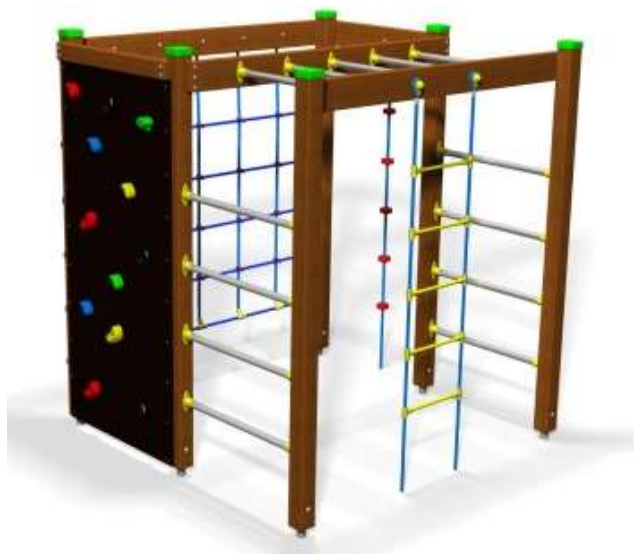
• **ZESTAW SPORTOWY – 1 SZT.**

Dane techniczne:

Grupa wiekowa	+3
Wysokość swobodnego upadku:	2,1 m
Wysokość całkowita:	2,16 m
Wymiary urządzenia	2,0x2,0 m
Strefa bezpieczeństwa:	5,74x5,78 m

- 6 słupów drewnianych,
- siatka wspinaczkowa,
- ścianka wspinaczkowa,
- 2 szt. drabinki pionowej,
- drabinka linowa
- lina wspinaczkowa
- liny i siatki ze stalowym rdzeniem.

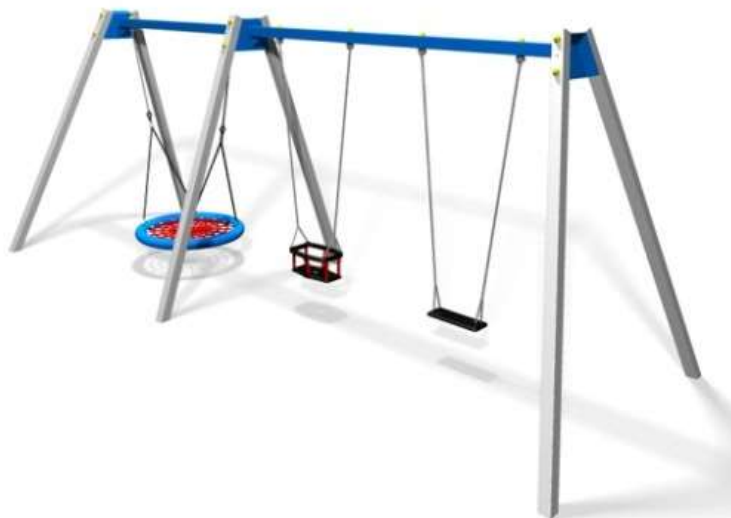
- **HUŚTAWKA POTRÓJNA – 1 SZT.**

Dane techniczne:

Grupa wiekowa	1+
Wysokość swobodnego upadku:	1,3 m
Wysokość całkowita:	2,3 m
Wymiary urządzenia	6,5x2,17 m
Strefa bezpieczeństwa:	5,87x7,5 m

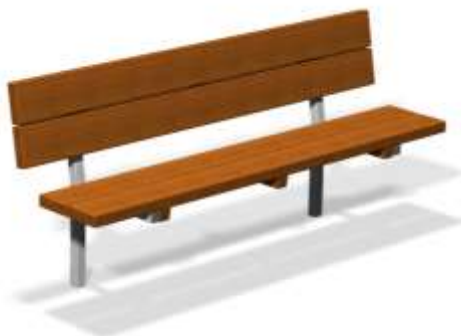
Konstrukcja nośna wykonana ze stali lakierowanej na kolor szary.

Siedzisko i oparcie wykonane z drewna pokrytego lakierobejcą w kolorze orzecha włoskiego.

- Przygotowanie odpowiedniej liczby otworów w gruncie o głębokości odpowiadającej długości elementów kotwiących.
- Osadzenie elementów kotwiących w otworach.
- Wypełnienie otworów mieszanką betonu C12/15.

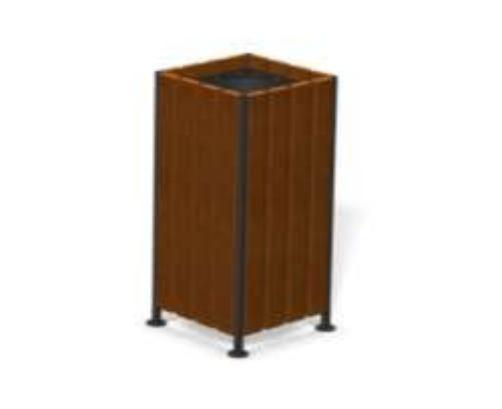
Obudowa z drewna impregnowanego ciśnieniowo i malowanego na kolor orzecha włoskiego.

Wkład ze stali ocynkowanej.

- Przygotowanie odpowiedniej liczby otworów w gruncie o głębokości odpowiadającej długości elementów kotwiących.
- Osadzenie elementów kotwiących w otworach.
- Wypełnienie otworów mieszanką betonu C12/15.
